丸ごとリフォーム(H様邸)

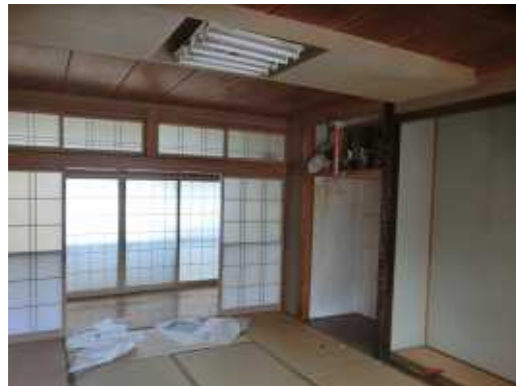
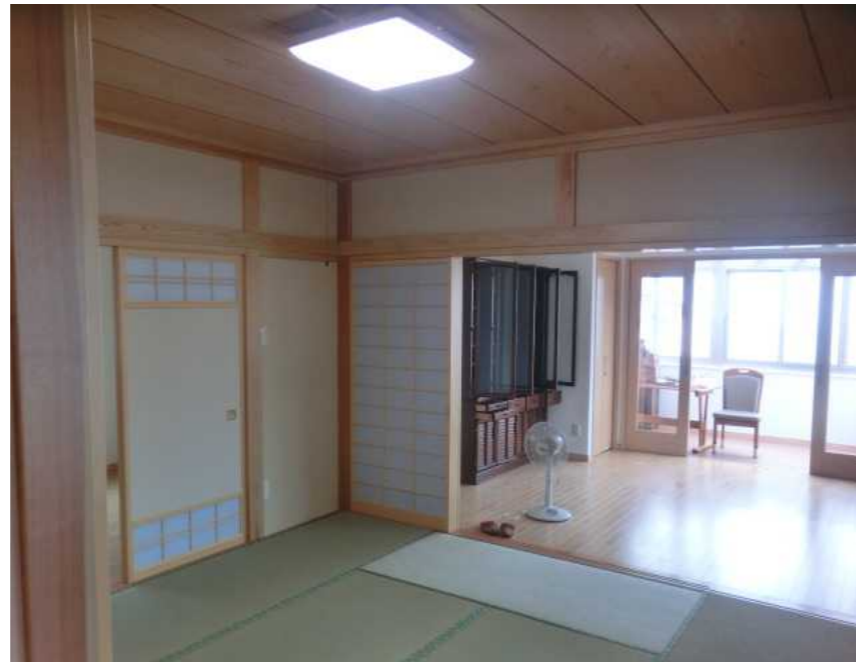
居間リフォーム

1つの部屋で仕切られていた居間を
仏間や床の間の位置を変え間仕切り
壁を取り払いました。開放的になり海
も見えるようになりました。

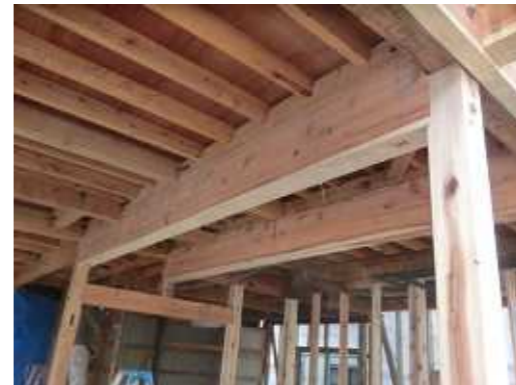
弱い部分を大きな梁で補強しました。

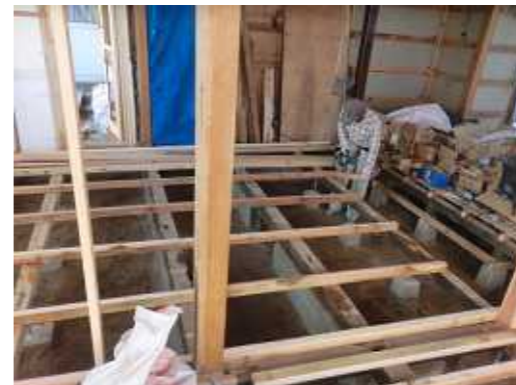
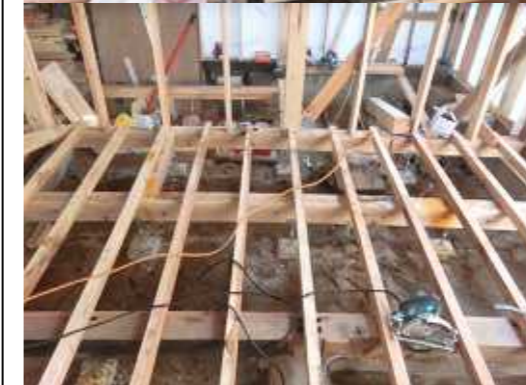
床ネタを取り付け中。既存の土台のねじ
れを調整しながら一本、一本調整して取り
付けをしています。

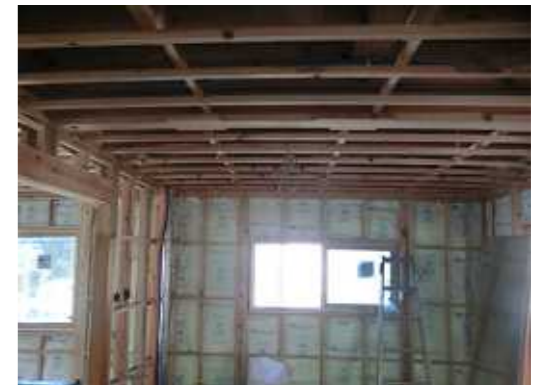
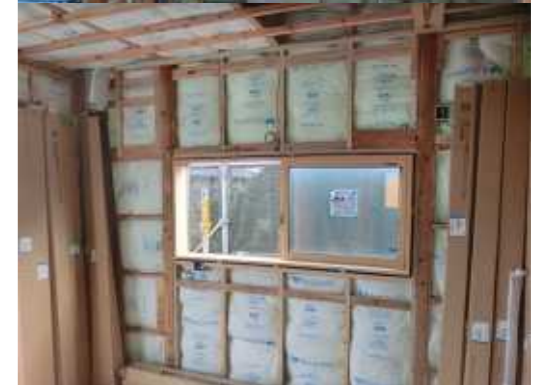
壁下地工事最近の業者さんは壁の下地
をしないで行う所が増えていますが弊社は
壁の下地を行っています。

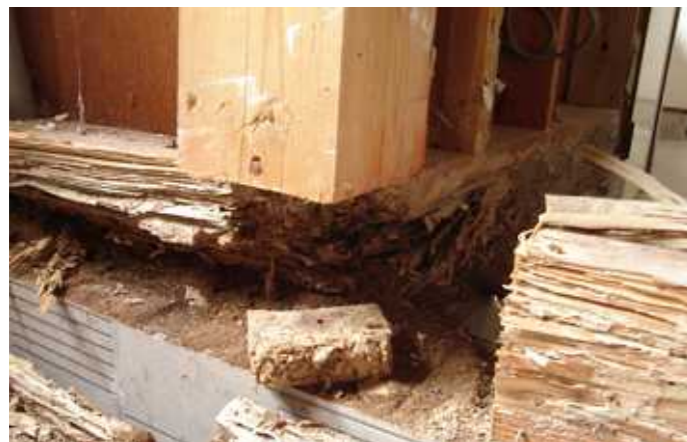
シロアリの被害写真腐っているのが土台といい、柱や梁
等を支える一番、重要な材料です。その土台がシロアリ
から食べられ柱が浮いている状態が写真を見ていただ
くとわかると思います。リフォームをするとこんな状態
の土台、柱等が約 70%~80%の割合で被害にあってい
ます。よく見られるところは浴室まわりやキッチンまわ
りの水まわり関係でよく食べられている材料は主に外
材です。こちらの土台も外材ですが柱は国産の杉材でし
た。
